NMR『パイプテクター®』設置結果報告:奈良某病院

築 18 年 SGP使用 空調冷温水配管 施設(病院)
(空調冷温水配管の腐食防止・配管更生)

日本システム企画株式会社

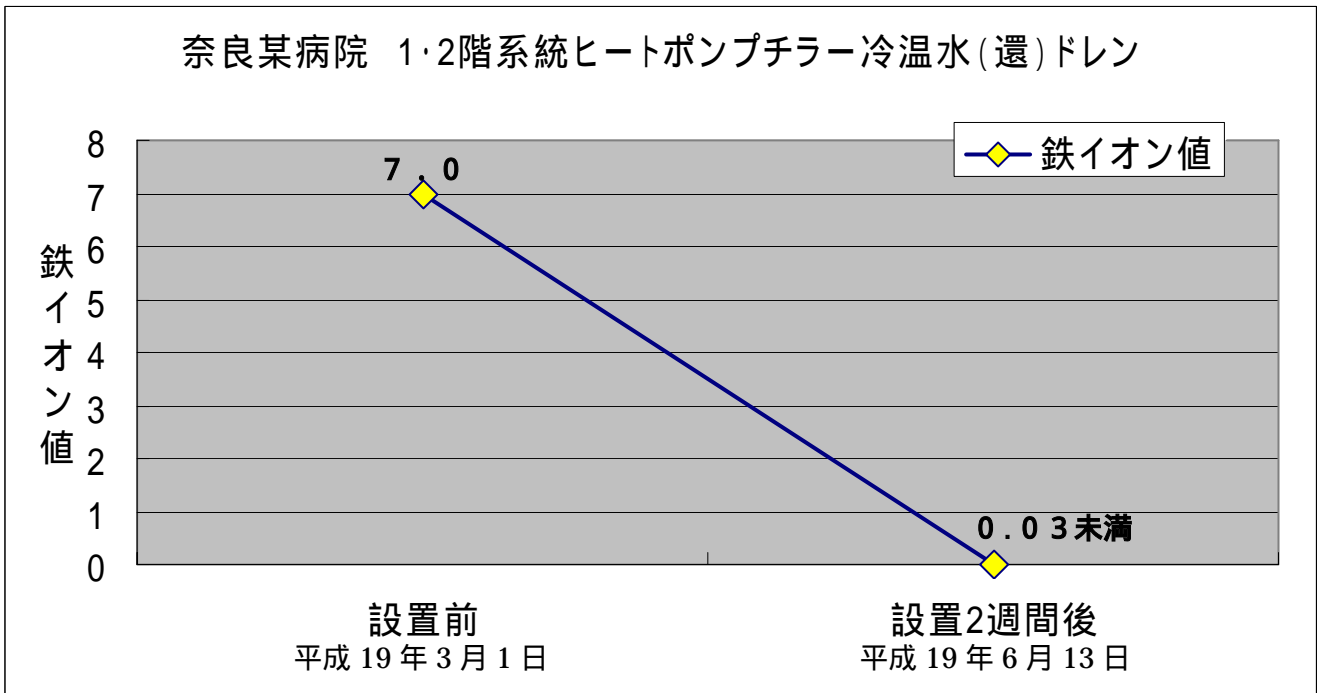
水質検査結果グラフ

検査項目	設置前 平成 19 年 3 月 1 日	設置 2 週間後 平成 19 年 6 月 13 日	日本冷凍空調工業会による 冷凍空調機器用 水質基準値
鉄 (mg/ℓ)	7.0mg/ℓ	0.03mg/ℓ未満	1.0mg/ℓ

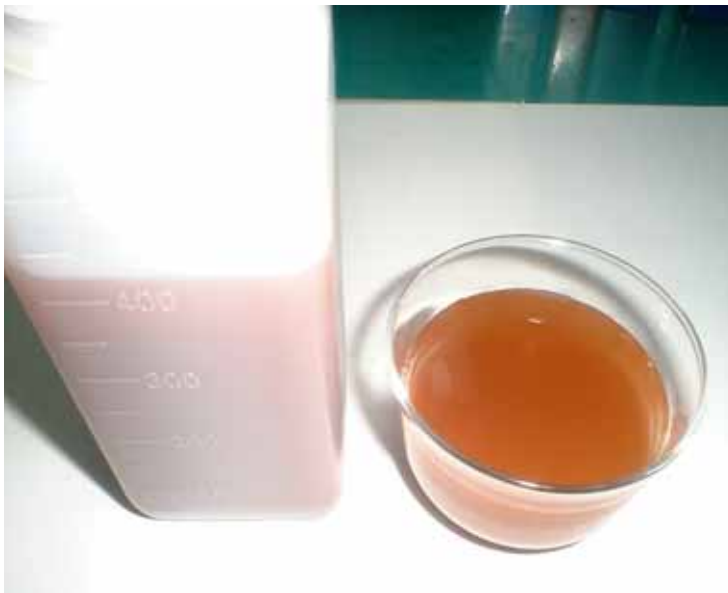
『NMRパイプテクター』設置前に 1・2 階系統ヒートポンプチラー冷温水(還)ドレン部から循環している空調冷温水を採水したところ、水の色は茶褐色に濁っており、水質検査したところ水中の鉄イオン値 7.0mg/Lと配管内の赤錆腐食は非常に進行している事が判明しました。

NMRパイプテクター設置前
(平成 19 年 3 月 1 日採水分)

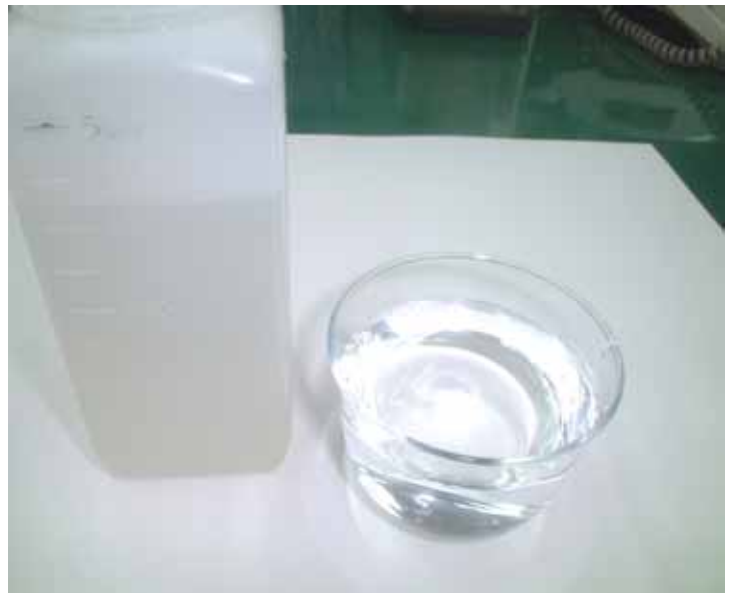
『NMRパイプテクター』設置 2 週間後の同一条件での採水では、水の色は透明になっており、水質検査結果でも、鉄イオン値 0.03mg/L未満と検出下限以下となっておりました。(効果確認期間中に空調冷温水の交換は行っておりません)

NMRパイプテクター設置 2 週間後
(平成 19 年 6 月 13 日採水分)
